Stahlschränke – Schlüsselbehälter – Türen (BSI Richtlinien)
Fehlerbeschreibung und Möglichkeiten zur Instandsetzung

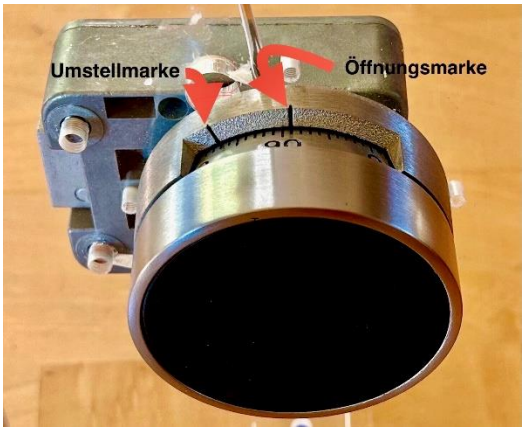
1.1 LaGard

Fehlerbeschreibung: Trotz richtiger Codeeingabe öffnet das Schloss nicht immer.
Abnutzung der Schlosswelle und Ermüdung der Spannfeder.
Evtl. hilft eine Reinigung bzw. Umstellung auf einen neuen Öffnungscode.
Das Schloss ist nicht mehr lieferbar, Umbau auf das mechanische Zahlenkombinationsschloss S & G oder auf das elektronische Zahlenkombinationsschloss SELO C, V.2 BSI (siehe aktuelle BSI Schlossliste).

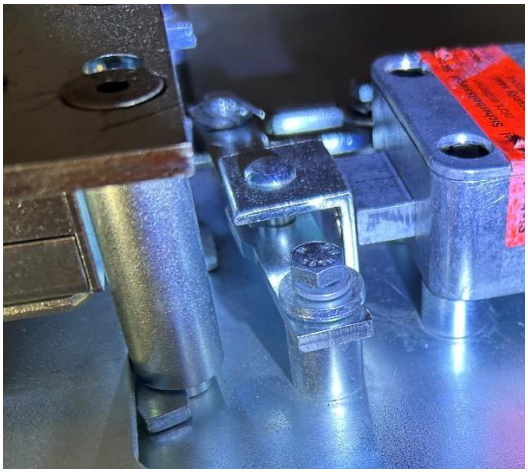
1.4 SELO B
1.5 SELO BR

Pixelfehler

Abgehobener Schlossdeckel

Fehlerbeschreibung:

- Anzeige lückenhaft (Pixelfehler)

- Trotz richtiger Codeeingabe öffnet das Schloss nicht immer.

Eingabeeinheit erneuern.

Schlossanbindung und einen flachen Winkel im Riegelwerk erneuern.

Evtl. Schlossdeckel mit ALU-Klebeband sichern, ggf. das komplette Schloss-System erneuern. Die Schlösser sind nicht mehr lieferbar, und müssen durch das neue Schloss-System SELO C, V.2 BSI ersetzt werden.

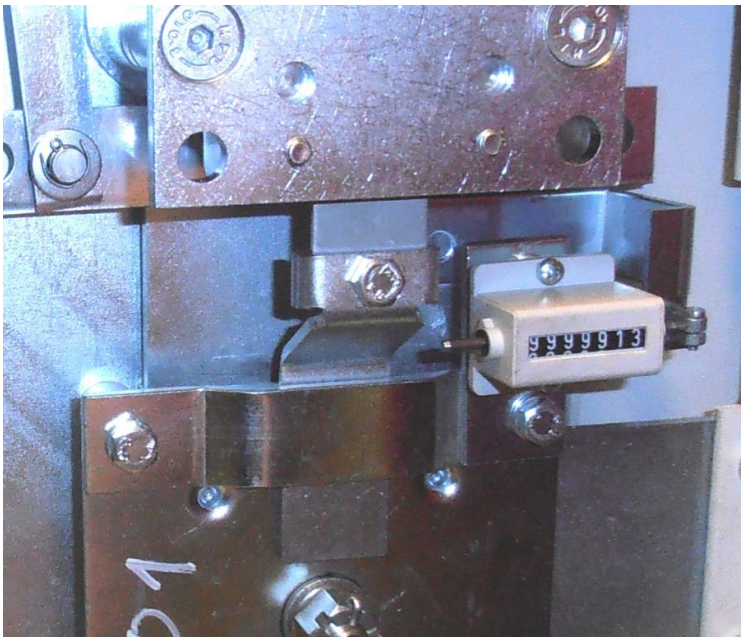
3. Riegelwerk

Fehlerbeschreibung:

- Schwergängigkeit von Schlössern bzw. Balkenhebel

- Anzahl der Öffnungsvorgänge wird nicht mehr erfasst

Bewegliche Teile entfetten und mit Silikonspray behandeln. Evtl. vorhandene Farbe auf den gleitenden Teilen entfernen.

Zählwerk erneuern
